転がり軸受の損傷修復技術の開発

Study on the Repair Method of Surface Damage for Rolling Bearings

日本精工(株) (正)*児玉 春奈 (正)小林 大輔 (正)名取 理嗣 (正)小俣 弘樹

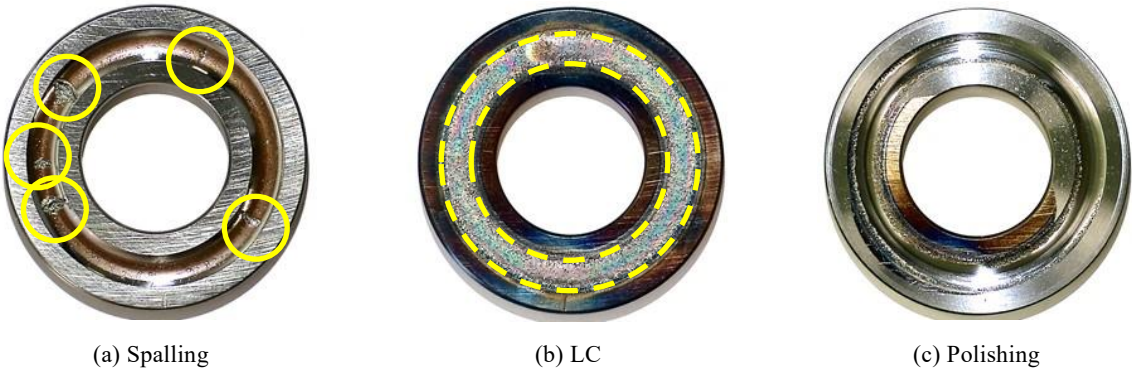
Fig. 1 Laser cladding applied to thrust ball bearing

転がり疲労試験の試験軸受にはスラスト玉軸受 51305（JIS-SUJ2 製）を用いた。Fig. 1（a）に示すように、新品の軸受を用いて転がり疲労試験を実施し、軌道面に複数のはく離を生じさせた。表面損傷品を脱脂、洗浄後、軌道面全周にわたって LC 加工を施した。LC 後の軸受を Fig. 1（b）に示す。LC 用粉末には Hōganās 社製のハイス鋼粉末 M2（150-53 μm）を使用した。Table 1 に LC 加工条件を示す。LC 加工後、軌道面を研磨することで軸受としての形状を得た。研磨後の軸受（LC 修復軸受）を Fig. 1（c）に示す。

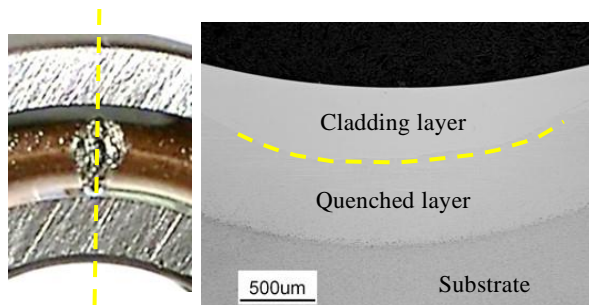
Fig. 2 Cross-sectional image after LC

LC 加工後の断面組織を Fig. 2 に示す。LC 加工によってハイス鋼粉末と基材が熔融し、はく離部が修復されている。LC 加工後の内部の材質および組織の状態の模式図を Fig. 3 に示す。表層からハイス鋼粉末による肉盛層、基材とハイス鋼が混合している混合層、熱影響層、母層で構成されている。熱影響層には、レーザ照射により焼入れ温度以上、融点未満の温度に加熱された再焼入れ層と、再焼入れ層の直下に焼入れ温度未満に加熱された焼戻り層が認められた。

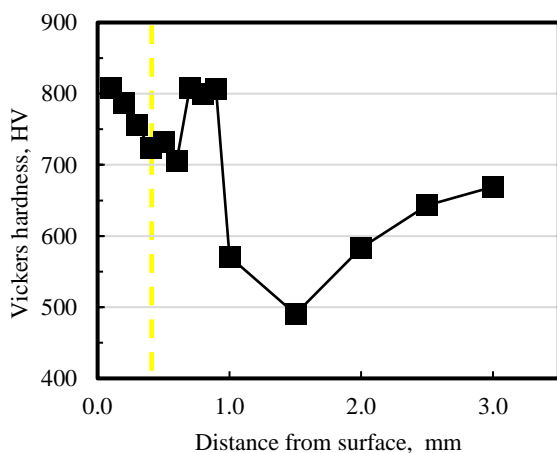
Fig. 4 Hardness distribution

LC 加工後の軌道面表面から内部深さ方向のビッカース硬さを Fig. 4 に示す。内部の材質および組織の変化に伴って硬さが変化しており、ハイス鋼である肉盛層は 750-800 HV と非常に硬く、基材の混合によって約 700 HV まで低下している。基材の熱影響層のうち再焼入れ層においては約 800 HV であり、母層硬さ（650 HV）と比較して大幅に硬さが増加していた。一方、焼戻り層においては約 500 HV まで低下していた。

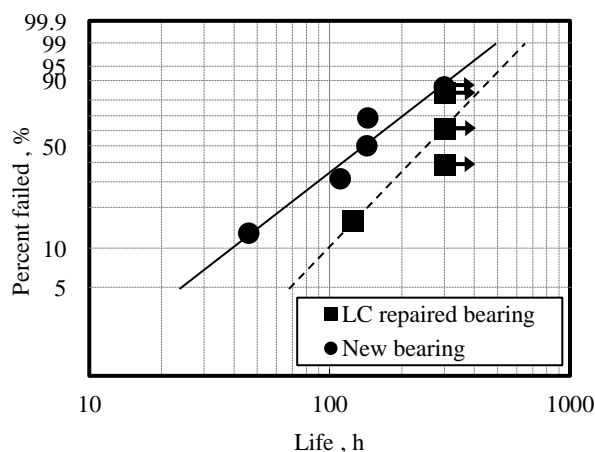
Fig. 5 Results of rolling contact fatigue

異物混入潤滑下での転がり疲労試験の結果を Fig. 5 に示す。横軸は転がり疲れ寿命（時間）を、縦軸には累積破損確率（%）を表している。LC 修復軸受は 1 個が破損、3 個が 300 h で打ち切りとなった。一方、比較品である新品の軸受は 4 個が破損、1 個が打ち切りであった。以上の結果から、LC 修復軸受の転がり疲労寿命は新品同等以上であることが認められた。本試験において LC 修復軸受が長寿命であった要因の 1 つとして、ハイス鋼の硬質な肉盛層が潤滑油に混入させた異物による圧痕の生成を抑制させたことが考えられる。また、肉盛層と基材が完全に熔融しており、十分な密着性であったことが示唆された。
