高圧水素による繰り返し負荷で生じる O リング表面の損傷に関する研究
Surface Damage of O-rings Caused by Repeated Loading
with High-Pressure Hydrogen

NOK (正) *村上 渉 (正) 青柳 彩子
Wataru Murakami*, Ayako Aoyagi*
*NOK Corporation

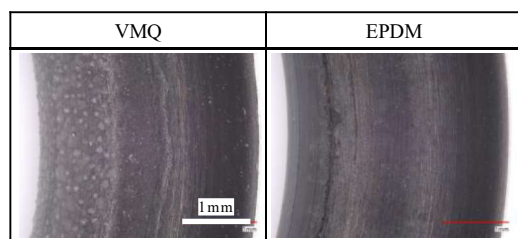
Fig. 3 Inner side appearance of O-ring(@-40 °C)

Fig. 3 に曝露試験後の O リングの A 点の外観を示す。VMQ/-40℃条件のみ、内周側に斑点状に白く変色した様子が観察された。Fig. 4 に X 線 CT で観察した画像を示す。グレーで表示されている部分は高密度領域で O リングのゴム部に相当する。相対的に低密度な領域は空気層であると推定され、カラーで表示している。その形状から先行研究と同様ブリスタが発生していることがわかる。ブリスタの発生位置は O リング内周側、即ち水素と接した面の表層部であり、発生深さは表面から約 50 μ m であった。Fig. 5 のように有限要素法解析によって水素の拡散挙動を確認する

試験後Oリング表面には摩耗痕が観察された。その顕微鏡像をFig. 3に示す。VMQはEPDMと比較し摩耗が顕著に大きかった。観察位置で比較すると水素に直接曝されるA点、B点で特に摩耗が顕著であった。その他の点においては摩耗はほとんど発生していなかった。VMQの摩耗形態をより詳細に観察すると、①部：内径方向の摩耗痕、②部：①よりOリング頂点に近い部分で摩耗が大きいものの2パターンが観察された。EPDMでは①部のような内径方向の摩耗痕のみが観察され、VMQと比較し摩耗は小さかった。また、EPDMにおいては、水素の導入経路までOリングが膨潤したことによるはみ出しが発生していた。この結果から膨潤によるA点のしゅう動距離はEPDMの方が大きいと思われる。

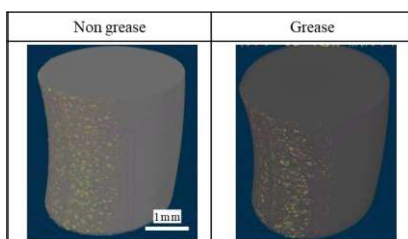
Fig. 4 CT image of blister - 4 0 °C

と、EPDMの方が表面付近の水素濃度が高い。これは拡散係数に差があり、EPDMの方がOリング内部に拡散しにくく、表面に水素が滞留し易かったと考えられる。ブリスタは水素が過飽和状態となったゴム中の微小な不均質部で水素分子がクラスター化し、ゴム組織を破壊することで生じると考えられている²⁾。故にEPDMでブリスタが発生しない要因としては、本サイクル試験条件では機械的性質が支配的に表れたため、ゴム組織の破壊に至らなかったと推定する。

また、低密度領域(ブリスタ)の総体積は、グリース塗布無しの場合、塗布有りの場合と比較して約2.8倍大きい。ゴム中の不均質部はゴムが外力を受けることでフィラー周辺に発生するという報告もある³⁾。そのため、Oリングが膨張し溝としゅう動する除荷過程において、グリースの塗布により低摩擦することで、ゴム中の不均質部の生成に影響を与え、ブリスタが低減されていると予想する。

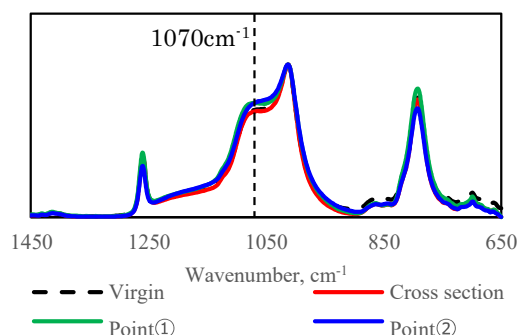
Fig. 6 FT-IR-result(VMQ / @-40°C)

VMQの方が摩耗が顕著に大きい要因として、VMQの方が膨潤による面圧上昇が大きいことやポリマー自体の機械強度が低く耐摩耗性が低いといった機械的要因だけでなく、VMQが水素によって化学的な劣化を起こしている可能性も考えられる。そこで摩耗面について、顕微FT-IRによって分析を実施した。分析位置は①、②部および耐久試験後品の断面と新品Oリングの表面である。結果をFig. 6に示す。また新品と断面のスペクトルは概ね重なっているが、1070 cm⁻¹のピークにおいて、非摩耗部と摩耗部①②で差が見られたがその差は小さい。これらから水素曝露によるゴムの化学構造の変化ではなく、しゅう動もしくは摩耗によって表面状態に変化が生じたと考える。1070 cm⁻¹付近のスペクトルでは、シリカとシロキサンとのピークが混在するため、本分析方法ではその区別は困難であり、別の方法でより詳細に分析し、水素との反応と摩耗との関連性を調査していく予定である。
