転がり軸受の損傷修復技術の開発 第2報：内部欠陥の抑制

Study on the Repair Method of Surface Damage for Rolling Bearings, Part2: Methods for Suppressing Porosity

日本精工（株） (正)児玉 春奈 (正) *小林 大輔 (正) 小俣 弘樹 (非) 宮本 祐司

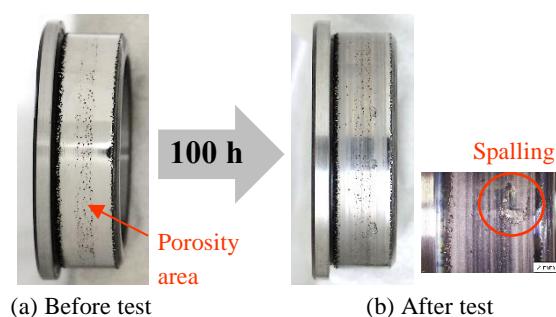
Fig. 1 LC bearing before and after rolling contact fatigue test

試験軸受として円筒ころ軸受NUP206（内径：30 mm、外径：62 mm、材料：JIS-SUJ2）の内輪を用いた。新品の内輪を洗浄後、軌道面全周にわたってLC加工を施した。Table 1にLC加工条件を示す。LC用粉末にはHöganäs社製のハイス鋼M2粉末（150-53 μm）を使用した。円筒ころ軸受の軌道面へのLC加工では、1周で全面を加工することができない。そのため、周方向に1周LC加工した後、軸方向に2.5 mm平行移動させ、計2周積層させて全面をLC加工した。LC加工後、軌道面を研削加工することで軸受としての形状を得た。試験前のLC軸受をFig. 1(a)に示す。軌道面表面に多数の欠陥が認められた。これらの欠陥はLC加工時に発生した内部欠陥が表面加工によって露出したものであると考えられる。福山ら⁴⁾は、レーザ粉末肉盛り溶接における内部欠陥は、粉末溶融時に予め粉末自身に蓄えられたガスや、外部から混入したガスにより気泡が生じ、気泡が外部に抜け出る前に溶融池が凝固することにより発生することを報告している。Figure 1(a)における内部欠陥は、特にLCの積層箇所で確認された。LCを積層させる場合、レーザの焦点距離が先に形成されたLC部と基材とでは異なり、レーザによる入熱が不均一となる可能性がある。そのため、Fig. 1(a)の積層箇所では十分な溶融時間が得られなかつたことが、多数の欠陥が生成された要因の1つであると考えられる。

2.1のLC軸受内輪を用いて転がり疲労試験を実施した。外輪およびころはNUP206の新品を使用した。試験条件をTable 2に示す。Figure 1(b)に試験時間100 h経過後の軌道面表面を示す。軌道面表面に複数箇所のはく離が確認された。

欠陥部から離れていたことから、LC 軸受における欠陥は軸受寿命を低下させることが明らかとなった。以上の結果より、円筒ころ軸受への LC 加工において内部欠陥を抑制する必要がある。

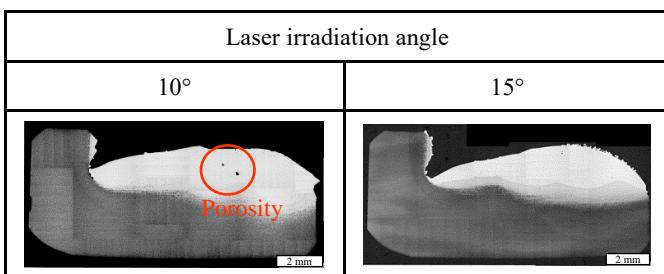
Fig. 3 Effects of adjusting laser irradiation angle

円筒ころ軸受への LC 加工における内部欠陥抑制を目的とし、前項と同様に新品の NUP206 内輪を用いて LC 加工条件を検討した。Table 3 に LC 加工条件を示す。粉末および加工部を十分に溶融させるため、積層数とレーザ出力を変更した。また、レーザ照射が均一になるよう、レーザ照射角度 α を 10° と 15° に調整し、LC 加工を施した (Fig. 2)。Figure 3 に加工後の断面観察結果を示す。照射角度 10° において 2 周目と 3 周目の積層間に内部欠陥が認められたのに対し、照射角度 15° では内部欠陥は認められなかった。以上の結果より、レーザの照射角度を調整することで積層箇所の溶融が改善され、内部欠陥の抑制に効果があることが示された。一方で、本条件で試作した LC 加工品に割れが認められた。高出力での加工による過大な応力付与が要因であると考えられる。

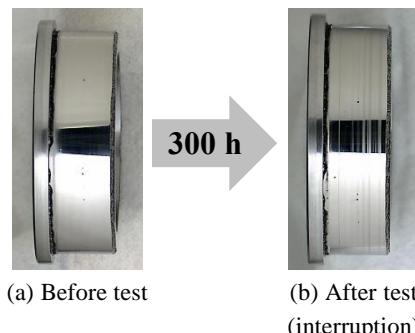
Fig. 4 LC bearing before and after rolling contact

内部欠陥を抑制した LC 軸受内輪を用いて、Table 2 と同条件にて転がり疲労試験を実施した。LC 加工条件は、3.1 にて内部欠陥が抑制されたレーザの照射角度 15° の条件に対し、割れが出ないよう出力を 3.0 kW 、走査速度を 90 cm/min に変更した。Figure 4 に試験前後の軌道面表面を示す。2.2 において内部欠陥が複数ある LC 軸受は、わずか 100 h で損傷した。一方、内部欠陥を抑制した LC 軸受は 300 h 経過しても損傷は認められなかった。以上の結果から、内部欠陥の抑制は軸受の転がり疲労寿命の向上に寄与することが示された。
