高圧水素による繰り返し負荷で生じる O リング表面の損傷に関する研究

Surface Damage of O-rings Caused by Repeated Loading with High-Pressure Hydrogen

NOK (正) *村上 渉 (正) 青柳 彩子

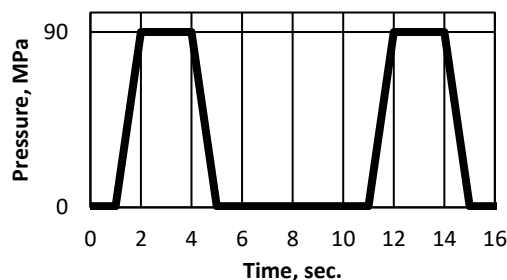
Fig. 1 O-ring groove jig

高圧水素サイクル負荷による O リングシール試験は図 1 に示す治具で実施した。平面取付した O リングの内径側から水素を曝露し、外径側への漏れの有無を圧力センサーで検出した。水素の曝露は図 2 に示す圧力波形にて 90 MPa の加減圧を-40℃環境下で 3 万回繰返した。O リングは高圧水素用材料としても用いられるシリコンゴムを使用して線径φ3.3 mm、内径φ12.4 mm に成形した。O リングの使用条件に関し表 1 に示す 3 条件に着目して、装着条件の差による損傷への影響を検証した。

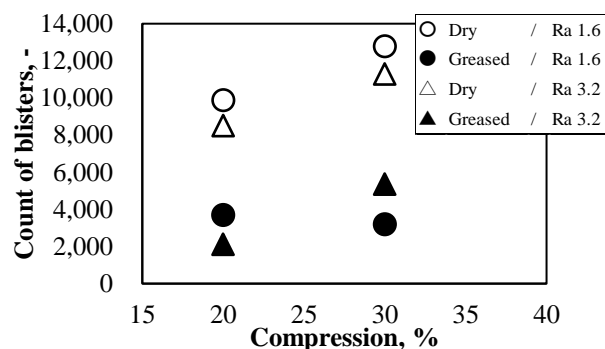
Fig. 5 Count of blisters

図4にX線CTによりブリスタを撮影し、二値化によりブリスタ部のみを着色した画像を示す。観察結果よりグリースを塗布することで、ブリスタを低減できることが確認された。発生したブリスタの数について、試験条件毎に図5にまとめた。圧縮率や溝粗さを変化させた場合にも同様なグリースの効果を観察され、およそ50~70%の低減効果が確認された。加えて、圧縮率の異なるサンプルでブリスタ数を比較すると、圧縮率の高い方が、よりブリスタが発生しやすい傾向が明らかとなった。ブリスタ破壊の起点については、ゴム組織中の低密度領域(低強度領域)であると報告されている⁴⁾。この領域は高圧水素の繰返し負荷により、破壊が進行しやすいことが予想される。この破壊現象にOリングの内部応力が影響し、その内部応力に潤滑状態による摩擦力の差やつぶしによる反力の差が影響すると仮定し、FEM解析を実施した。

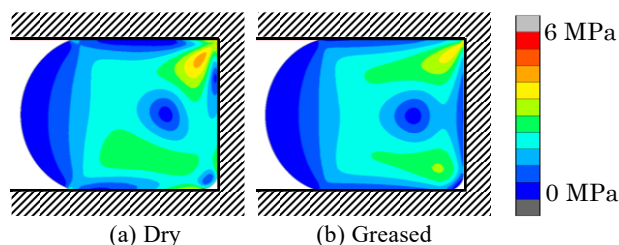
Fig. 6 Equivalent stress at starting decompression

まず試験中のOリングの溝内での挙動を把握するために、摩耗状態に着目した。前述の通り、摩耗範囲は潤滑状態によって異なるため、Oリングと溝の摩擦係数を変えることで、Oリング全体がしゅう動する挙動を再現した。図6に示す通り結果としては、摩擦力の差には内部の相当応力およびしゅう動距離に顕著な差は生じなかった。そのため、別のメカニズムに基づく検証が必要になると考えられる。水素中では摩擦係数が異なる報告もあることから⁵⁾、それが影響している可能性がある。一方、圧縮率を変えた場合には、応力状態は顕著な差が生じるため、破壊状態に影響を与える可能性が残された。ゴムを高圧水素に暴露し急減圧すると、溶解した水素の気化により、体積膨張が生じる。今後はこれら水素中特有の現象も踏まえた検証が必要になる。
