新しい摩擦摩耗試験機の開発 —銅合金に対する超硬金型の摩擦摩耗評価— New Developed tribotester - Wear of Cemented Carbide Tools in Copper Productions

Hiroko Mikado*, Masao Kimura*, Jannica Heinrichs**, Urban Wiklund**, Staffan Jacobson**, Shingo Kawamura*

*YKK Corporation, **Uppsala University

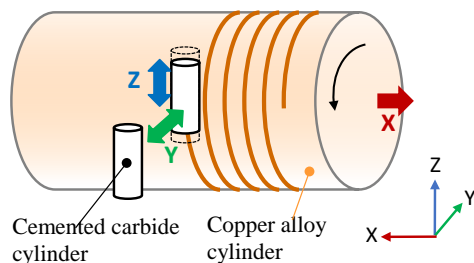
Fig. 1 Test configuration, with the small tool material cylinder and the large work material cylinder. In each cycle, the small cylinder moves into contact, moves up, reverses and moves down, rapid enough to reverse the relative sliding direction, and is then pulled out of contact.

金属ファスナー製造の鍛造工程を再現するために、既設のクロスシリンダー摩擦摩耗試験機²⁾に改良を加えた。既設の試験機では、超硬シリンダーを、回転する銅シリンダーに押し当てながら、しゅう動方向に対して垂直 (Fig. 1 中 X の方向) に移動させることで、一定の負荷条件で長いしゅう動距離を確保できる。この試験により、例えばせん断パンチなどの下記のような引き剥がしの動作が無く一方方向のしゅう動を繰返す金型の損傷を再現できることが確認されている²⁾。

実際の金属ファスナー製造の鍛造工程では、上下のパンチとダイの加圧により銅合金が金型に強く押付けられた後、直ちに金型から引き剥がされる。この動作を再現するために、本試験機には超硬シリンダーを銅合金シリンダーに押し付けたり引き離したりする機構 (Fig. 1 中 Y 方向の動き) を付与した。また、銅合金がダイ内に押し込まれ充填した後には後方押出のように押付方向と逆向きのしゅう動が生じる。この動作を再現するために、しゅう動方向に上下させる機構 (Fig. 1 中 Z 方向の動き) も付与した。超硬シリンダーが銅シリンダーに押し当てられている間に、超硬シリンダーの下降速度が銅シリンダーの回転速度を超えると、相対的に両者のしゅう動方向が逆転する。さらに、これら 2 つの機構は任意に ON/OFF を切り替えることが可能であり、様々な負荷条件を実現できる。Figure 2 に、試験中に測定される押付荷重と摩擦力の例を示す。超硬シリンダー

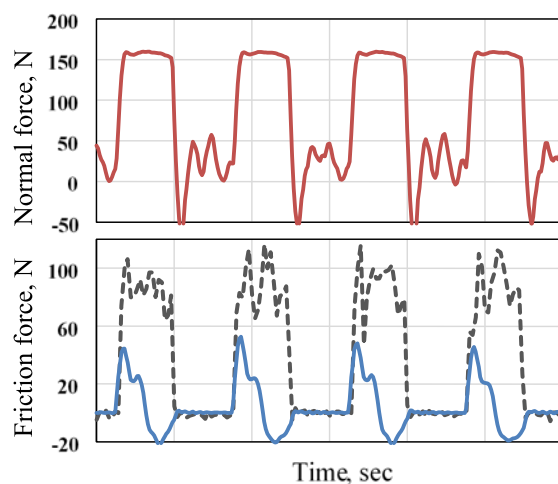
Fig. 2 Examples of normal and friction force curves during 4 contact cycles. The friction force changes from positive to negative in each contact where the “up and down motion” reverses the actual sliding direction (solid line), whereas it keeps positive without the “up and down motion” (dashed line).

の Y 方向の動きを繰返すことにより、図に示すようなパルス状の押付荷重が付与される。押付荷重が付与されている間中、すなわち超硬シリンダーと銅シリンダーがしゅう動している間中、両者の間に摩擦力が生じる。超硬シリンダーの Z 方向の動きが ON の場合は、1 回の接触中に摩擦力の符号を逆転 (Fig. 2 中実線) させることができる。
