小径軸受の実寿命検出と理論寿命に関する研究

Study on actual life detection and theoretical life of miniature bearing

千葉工大（正）*高橋 乃愛 千葉工大（正）大関 浩 千葉工大（非）鵜野 晃将

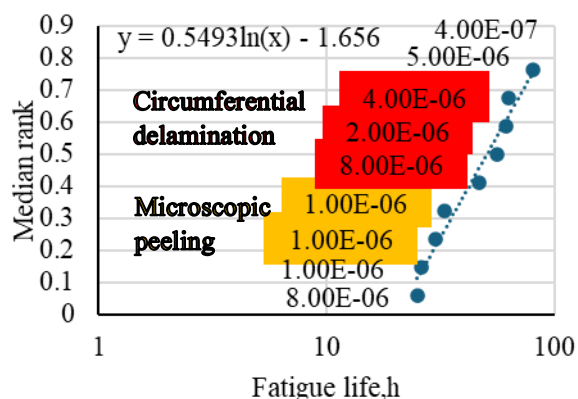
Fig. 4.2.1 Fatigue life distribution

得られた各寿命データより、外輪による周波数の振幅スペクトル推移の傾きと軌道面の剥離状態にばらつきが見られたため、振幅スペクトル推移の傾きと剥離状態と疲労寿命分布の相関の有無を調べた。これらをまとめたものを Figure 4.2.1 に示す。まず、傾きの値が比較的大きいデータで周方向に広がる剥離が 3 つ、傾きが比較的小さいデータで微小剥離が 2 つ見られた。現段階では全体のデータが 9 つとサンプル数が少なくまだ判断はできないが、この結果よりスペクトルの傾きの大きさと剥離の成長具合に相関があるかもしれないと考えられる。

次に上記で述べた相関と Fig. 4.1.1 疲労寿命分布図との相関に着目した。Fig. 4.2.1 より、周方向に広がる剥離と微小剥離が図の中心部に集まっており、その中でも微小剥離が図の左側、周方向に広がる剥離が右側に集まっていることがわかる。しかし、こちらも上記と同様にサンプル数が少ないため、現段階では判断が出来ないと考えられる。

現段階ではサンプル数が少なく、振幅スペクトル推移の傾きと剥離状態の相関、またそれらと疲労寿命分布の相関については判断が出来ない。今後サンプル数を増やし判断する。
