## 5 万 rpm 超でのギヤ評価設備の構築および評価状況

Construction of a gear evaluation facility operating over 50,000 rpm and its evaluation results

自動車用動力伝達技術研究組合 アイシン(非)\*小溝 恭輔 ダイハツ(非) 明田 隆仁

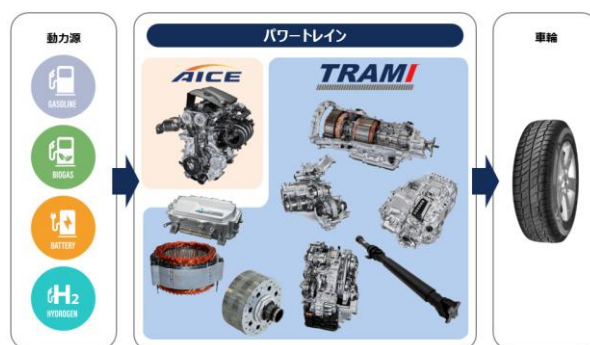
Fig. 3 Research scope of TRAMI

一方、モーターの超高回転化により周辺の機械部品にも多くの技術課題が発生する。この解決を図らなければ、モーターの超高回転化の効果を引き出すことが出来ない。また、技術を実証するための超高回転試験機も必要となってくる。このように、超高回転化研究は多くの技術分野に広く技術課題が発生する。TRAMI が扱う研究領域は、自動車の動力源と車輪の間のパワートレイン（Fig.3）とその範囲は広く、研究成果を産業界に広く貢献可能である本研究は、TRAMI が取り組む研究として相性が良い。本稿ではその一つである JARI のオープンラボに設置した超高回転試験機の概要を紹介する。
