小形玉軸受の電食に及ぼす保持器の影響

Effect of Cage on Electrical Pitting of Small Ball Bearings

東理大・理工（正）*野口 昭治, 関東学院大（正）堀田 智哉

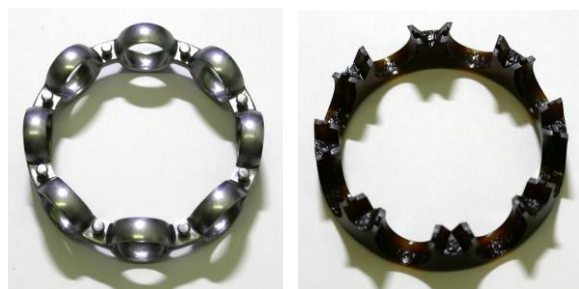
現在小形玉軸受の保持器には、薄鋼板製の波型保持器（以降、波型保持器）と樹脂製の冠型保持器（以降、冠型保持器）が使用されている（Fig.1）。冠型保持器は波型保持器と比較して、振動上昇が低いことが知られているが、電食における保持器の違いについては、検証されていない。そこで本研究では、小型玉軸受 608 を用いて電食に及ぼす保持器の違いについて、実験的に行った結果を報告する。

(a) Corrugated cage (b) Crown-shaped resin cage

Fig.1 Cages incorporated in small ball bearings

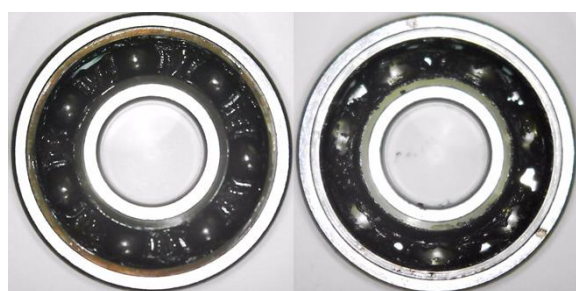
試験後の軸受内部観察写真の例を Fig.4 に示す。シールを外した内部写真では、保持器に寄らず転動体、グリースは黒変していた。波形保持器の全体図、保持器ポケット拡大写真を Fig.5 に示す。波型保持器は上下を固定している爪を剥がして分解した。保持器ポケット面は黒くなっていたが、ポケット面を綿棒で擦るように洗浄すると金属光沢面となっていた。薄い黒線が上下に残っているが、放電痕は観察されなかった。転動体とポケットのすきまは半径すきまで約 0.1mm であり、試験中に示した電圧値 (2~3V) では放電を起こす電圧には達しなかったと考えられる。

(a) Crown-shaped resin cage (b) Corrugated cage

Fig.4 Example of the inside of a bearing after testing

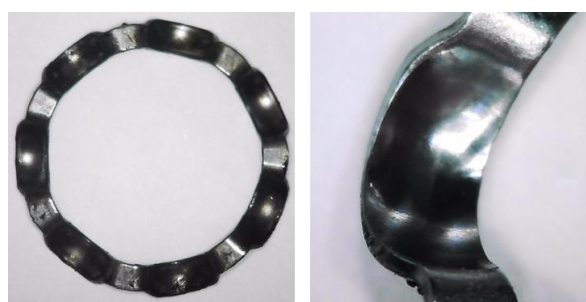
(a) Overall view (b) Pocket enlarged view

Fig.5 Example of a corrugated cage after testing
