レーザー積層造形した Ti6Al4V 合金の耐エロージョンに対する HIP 処理効果

Effect of HIP treatment on micro slurry erosion resistance for Ti6Al4V alloy additively manufactured by laser beam melting

金属技研（正）*伊藤 祥太郎 金属技研（非）尾ノ井 正裕 福井大（正）岩井 善郎

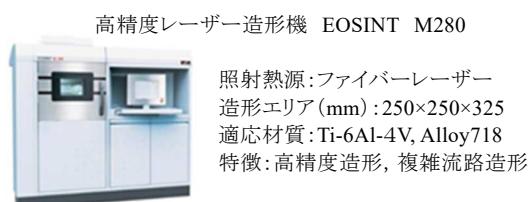
Fig.1 Direct Melting Laser Sintering

金属技研が所有している EOS M280 (Fig. 1) を用いて、EOS 社の標準造形レシピを基に、Ti6Al4V 粉末の積層造形体 ($\phi 10 \times 140\text{mm}$) の試験片を準備する。同時に、一般的な Ti6Al4V の圧延材も準備し、全体的に両者に HIP 処理を行い、機械特性および MSE エロージョン特性の評価を行う。まず、それぞれ複数本製作した試験片は、丸棒引張試験片に加工され、引張試験される。また、同試験片の一部は、輪切り（軸方向に直角）し表面研磨を行い、同表面を用いて MSE 試験を行う。

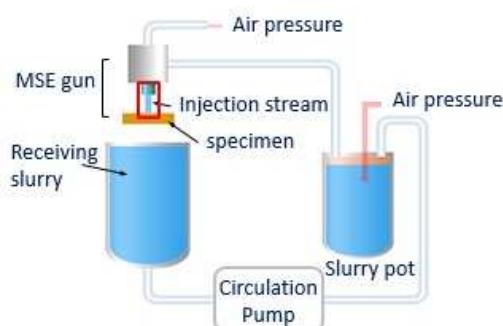
Fig.2 Schematic diagram of MSE apparatus

Figure 2 は、MSE 試験装置の概略図である。MSE 装置は水に混在させた固体粒子（アルミナ粒子）を投射ガンの中で圧縮空気の膨張によって加速させ、一定速度で試験体表面に投射するよう設計されており、粒子投射ノズル、スラリー・ポット容器、粒子循環回路から構成されている。平均粒径約 $40\mu\text{m}$ の多角アルミナ粒子 (Fig. 3) は、ノズルから最大約 100m/s の速度で投射され試験体表面に衝突するので、表面では切削もしくは変形・き裂発生に由来する剥離が繰り返し発生し損傷が生じる。一定量のアルミナ粒子投射を複数回繰り返し、試験体表面のエロージョン痕（クレータ）の中央部の最深点の深さを基に MSE エロージョン率を算出する。MSE 試験は、複数箇所で行い評価する。一方で、造形材と圧延材の双方の組織観察も同時に行う。

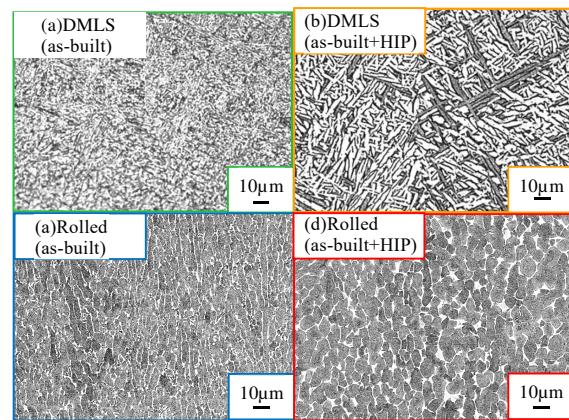
Fig.4 Image for microstructure

Table 1 に積層造形試験片(DMLS)および圧延材(Rolled)の未処理 (as-built と表記) もしくは HIP 処理した試験体の引張強度を示す。全体的に HIP 処理の調質効果が観察され、HIP 処理後は最大引張強度、伸び、硬度が低下している。一般的には、HIP 処理は内部欠陥の除去などに用いられるが、同時に試験体への熱処理効果も現れている。Figure 4 は、積層造形および圧延で準備した試験片の組織写真である。DMLS(as-built)では、急冷凝固過程のため微細な結晶粒が観察されるが、DMLS(as-built+HIP)では、HIP 処理の熱処理効果によりラメラー状の組織が観察された。一方、圧延材では、HIP 処理前の押しつぶされたような組織から、HIP 処理後には結晶粒の成長が観察され

た。以上のように、DMLS および圧延で準備された試験片は、HIP 处理によって、その機械的強度は調質効果によって低下し、組織変化ならびに結晶粒の成長が観察された。

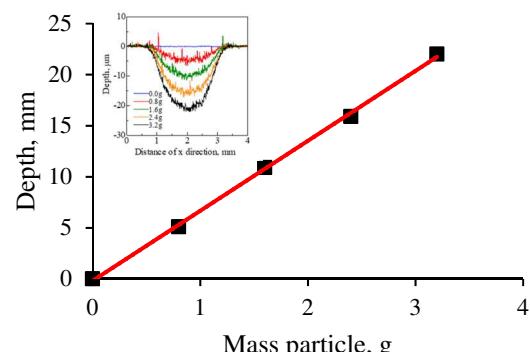
Fig.5 MSE erosion curve and erosion rate

次に、そのような特徴を示す試験片に対して MSE 試験を行った。アルミナ粒子 (Fig. 3) 0.8g を一定速度で試験片表面に投射する試験を 4 回繰り返し (合計 3.2g), 各投射で生じるエロージョン深さを計測した。Figure 5 に代表例として、投射アルミナ粒子量に伴う MSE エロージョン痕形状曲線とそれから計測したエロージョン痕中央部の最深部の深さの変化を示す。線の傾きを MSE エロージョン率として比較した。積層造形された丸棒の底面から異なる位置で切り出した試験片について同様に行なった MSE 試験結果をその面で測定した硬度に対してプロットすると Fig. 6 のようになる。DMLS の as-built と as-built+HIP では、明らかに特性が異なり、HIP 处理なしの as-built では硬いにもかかわらずエロージョン率が大きい。一方、HIP 处理を実施した試験片は、HIP 处理による調質効果が考えられ、硬さは小さくなるが、MSE エロージョン率が減少する傾向を示す。これは、HIP 处理により微細結晶が粗大なラメラ一状の針状組織となることで、硬度が低下するものの、MSE エロージョンへの耐性は強化されたことを示している。
