## 円柱の押込みにおけるゴム切断メカニズムの一考察

A Consideration on Rubber Cutting Mechanism during Cylinder Penetration

九工大（正）\*松田 健次 九工大・学（非）石川 孝治郎 九工大・学（非）佐々野 雄

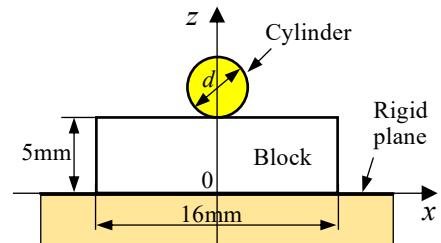
Fig.1 Analysis model

Figure 1 に解析モデルを示す。平面ひずみ状態を仮定し、剛体平面上に載せた直方体状ブロックの中央に、剛体円柱 ( $d=2, 4\text{mm}$ ) を押込む過程を解析した。解析には市販の非線形有限要素解析ソフト Marc Mentat 2020 を用いた。直方体状ブロックは Mooney 体とし、実験で用いたゴムの応力–ひずみ線図を参考にして  $w = C_{10}(I_1 - 3) + C_{01}(I_2 - 3)$  で表されるひずみエネルギー密度関数の材料定数  $C_{10}, C_{01}$  をそれぞれ 0.1, 0.05 とした。ここで、 $I_1, I_2$  はそれぞれ偏差ひずみの第 1 および第 2 不变量である。なお、紙面に垂直方向の厚さは 7mm としている。

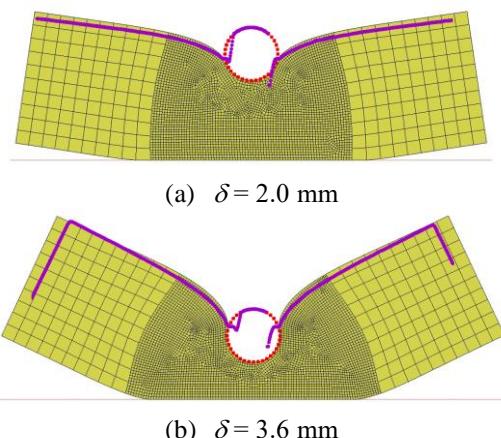
Fig. 2 Comparison of deformation shapes between experiment and FEM for  $\delta=2\text{mm}$

Figure 2 に、 $d=2\text{mm}$  の円柱を  $\delta=2.0\text{mm}$  および  $3.6\text{mm}$  押し込んだ時の試験片形状を示す。黄色が解析結果、紫色が二次元レーザ変位計により計測された表面形状である。ここで、赤色の円は二次元レーザ変位計により計測された円柱の一部の形状から創成したものであり、その円と解析における円柱を重ねて示している。解析結果は変形挙動を比較的良好に再現できていると言える。

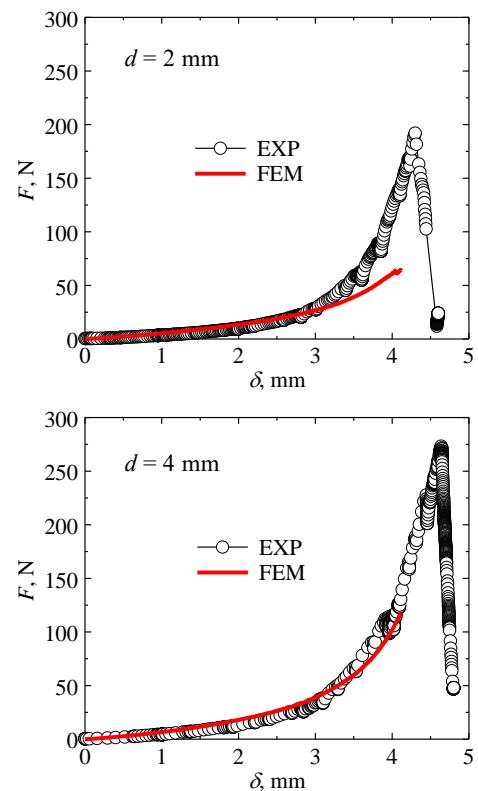
Fig. 3 Relation between indentation depth  $\delta$  and load  $F$

Figure 3 に、円柱の押込み量  $\delta$  と荷重  $F$  の関係を示す。実験値の  $F$  は  $\delta$  が試験片高さに近づくにつれて急激に増加した後、破断が生じて急減した。一方、解析結果は、いずれの円柱の場合も  $\delta=4.1 \sim 4.2\text{mm}$  の間で解析が進まなくなつたため、わずかに  $\delta$  が小さかつた  $d=4\text{mm}$  の場合にそろえて  $\delta=4.115\text{mm}$  までの結果を示している。 $d=4\text{mm}$  では計算が止まるまで実験値に比較的近い値を示しているが、 $d=2\text{mm}$  では  $\delta=3\text{mm}$  程度以降大きく乖離している。平面ひずみを仮定していることや、大ひずみまでのゴムの特性が正しく反映されていない可能性がある等、実験を正しくモデル化できていないと思われる点は多々あり、円柱直径によってこのような傾向の相違が生じる原因については今後検討が必要である。

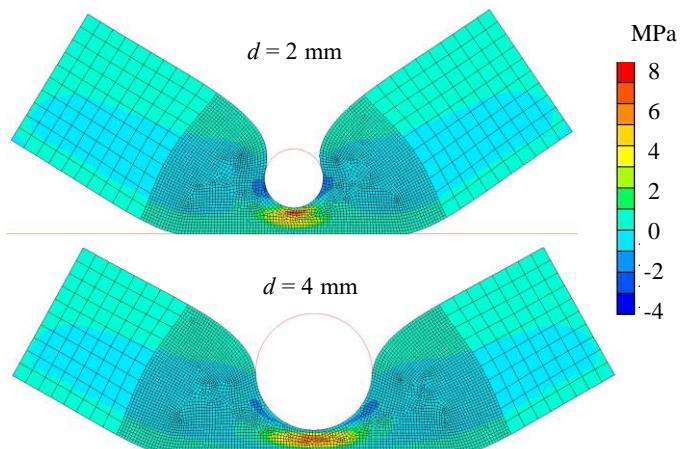
Fig. 4  $\sigma_x$  contour map at  $\delta = 4.115\text{ mm}$

Figure 4 は、 $\delta = 4.115\text{mm}$ における $x$ 方向応力 $\sigma_x$ の等高線図である。いずれの円柱の場合も円柱直下の若干内部に入った場所に引張応力が発生していることが分かる。Figure 5 は、Fig. 4 における円柱直下の最小断面近傍に存在する節点から求めた $\sigma_x$ の応力分布である。いずれの円柱の場合も、円柱および下部剛体平面近傍は強い圧縮状態である。一方、内部には高い引張応力が発生しているが、 $d=2\text{mm}$ では円柱にかなり近い領域で最大値を示している。

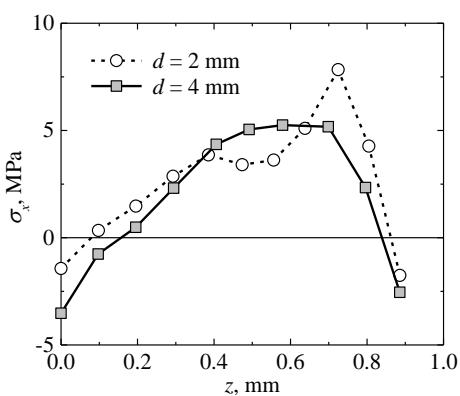
Fig. 5 Distribution of  $\sigma_x$  at the smallest cross section under the cylinder at  $\delta = 4.115\text{ mm}$

破断面の様相とFig. 5 の応力分布の結果より、ゴムブロックは以下のメカニズムで破断したと推定される。すなわち、円柱を深く押し込むと円柱直下の断面には、表面付近に圧縮、中央付近に引張の応力が発生する。押込み変位の増加とともに応力は急激に増加し、ゴムの強度を凌駕すれば、引張の応力の高い中央部が分離し、それを起点としたき裂が表面まで進展して最終的に破断に至るのではないかと考えられる。

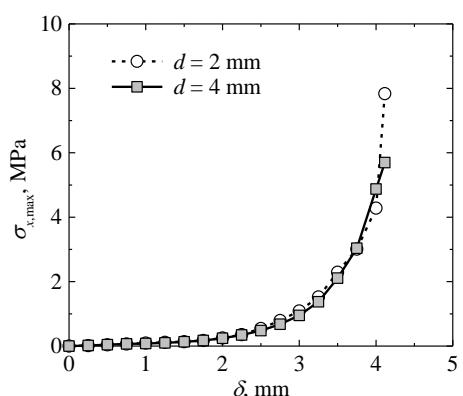
Fig. 6 Relation between indentation depth  $\delta$  and the maximum tensile stress  $\sigma_{x,\max}$

Figure 6 に、試験片に発生する $\sigma_x$ の最大値 $\sigma_{x,\max}$ と押込み変位 $\delta$ の関係を示す。両円柱とも同様な傾向であり、解析が停止する直前で著しい応力増加を示している。

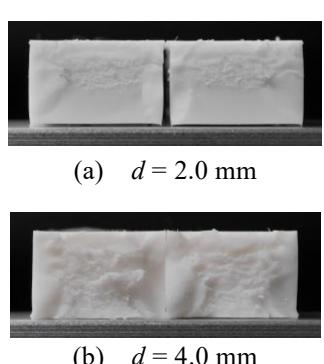
Fig. 7 Fractured surfaces of rubber specimens

Figure 7 は、ゴム試験片の破断面を左右見開きで撮影したものである。(a)が $d=2\text{mm}$ の円柱、(b)が $d=4\text{mm}$ の円柱を押し込んだものである。 $d=2\text{mm}$ の円柱の場合、破断面の上半分の凹凸が大きく下半分は比較的滑らかになっているが、 $d=4\text{mm}$ の円柱の場合は全体的に凹凸の大きい断面になっている。ゴムブロック試験片と同時に作成した引張試験片(幅 $10\text{mm}$ 、厚さ $2\text{mm}$ )の一方の縁にカッターで $3\text{mm}$ 程度の切れ込みを入れ引っ張ったところ、切れ込みを入れなかった部分の破面は滑らかになっていたことにより、滑らかな破断面はき裂が伝播する際にできたと考えられる。
