3円筒転がり摩擦試験機を用いたギア鋼の耐ピッティング摩耗性の評価

Evaluation of Pitting Wear Resistance of Gear Steel Using Three-Disc Rolling Tribo-Tester

東理大・工(学) *吉岡 海人 東理大・工(学) 門前 鮎人 東理大・院(学) 大橋 遼太郎

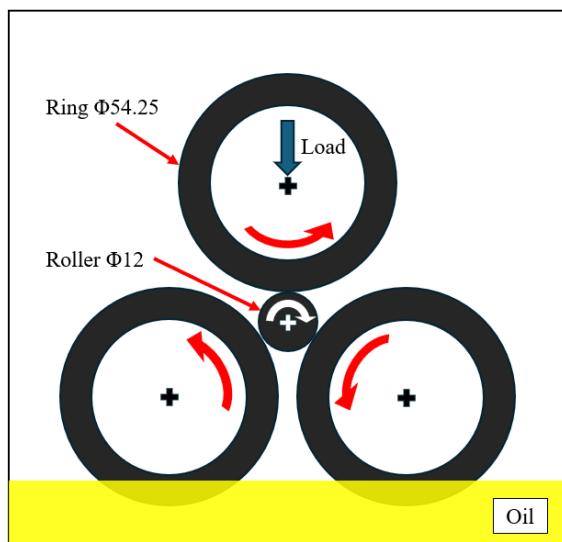
転がり疲労摩擦試験には三円筒摩擦試験機 (MPT-3000, Rtec-Instrument, US) を用いた。Figure 1 に試験形態の概略図を示す。摩擦試験形態は、中央のローラが周囲のリングと三か所で接触する摩擦試験形態である。この試験形態を用いることで、中央のローラが周囲のリングと三点で接触し、疲労摩耗の加速試験が可能となる。また、すべり率は-5%とし、転がりすべり条件で試験を行い、ローラの周速がリングの周速よりも遅い条件で試験を行った。Table 1 に試験条件を示す。また、ローラとリングの試験片には、浸炭処理をした歯車鋼を用いた。

Fig. 1 Schematic diagram of triple-contact friction test

潤滑油には市販の潤滑油 (e-TRANSAXLE FLUID TE, TOYOTA, JP) を用いた。潤滑油の動粘度を粘弾性測定装置 (MCR302, Anton Paar, AT) を用いて測定し、60°Cで 6.88 mm²/s であった。潤滑油は下部のリングに触れるように満たし、リングによるかきあげによりローラとの接触部を潤滑した。

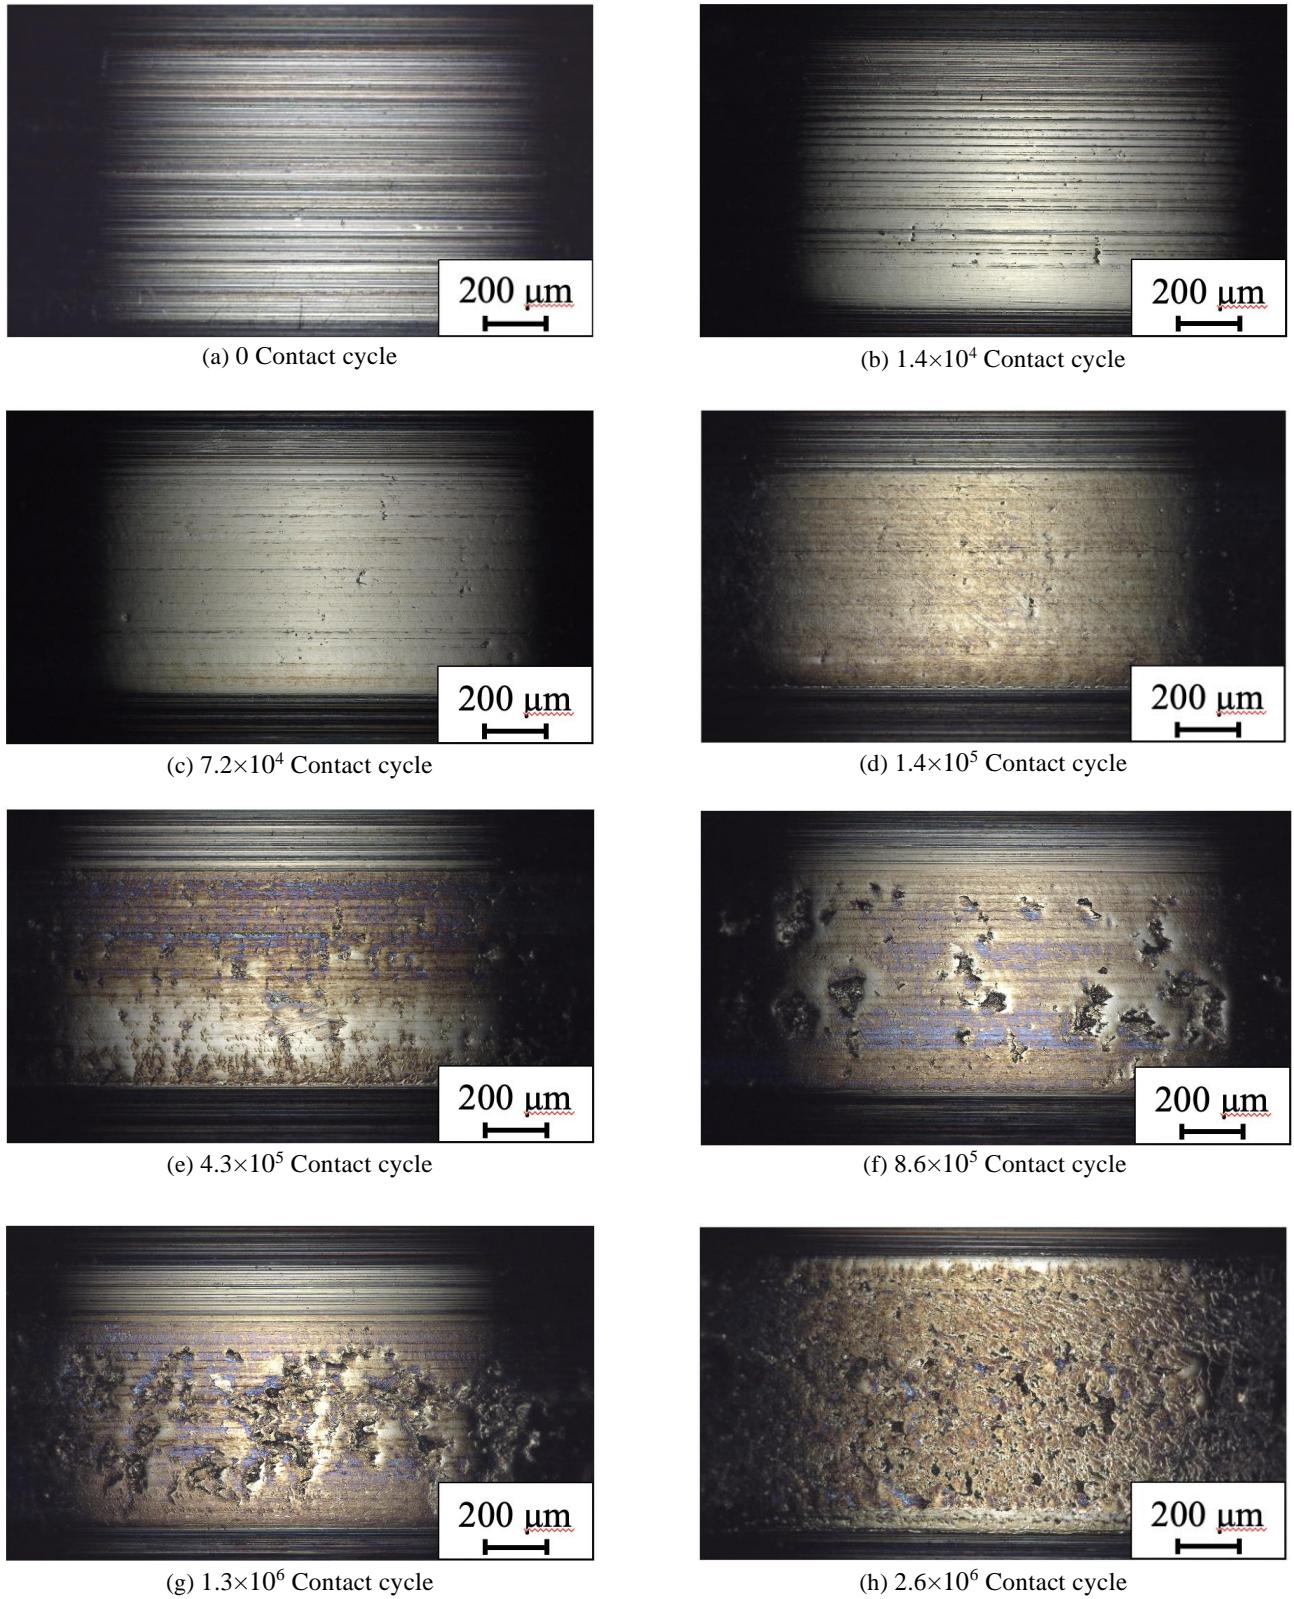
Figure 2 に、光学顕微鏡により取得された摩擦試験後のローラ表面画像を示す。摩擦試験前は、摺動方向に沿った研磨痕が観察された。この研磨痕は、 1.4×10^5 回までに除去され、平滑化していく様子が確認された。これは、なじみの進行を示している。接触回数 4.3×10^5 回においては、表面に青色の膜が観察された。また、 8.6×10^5 回以降では、マイクロピッキングと考えられる黒色の穴が複数確認され、接触回数 2.6×10^6 回では黒色の穴径が拡大し、表面全体が変色し荒れている様子が観察された。

Fig. 2 Optical microscope images of sliding surfaces

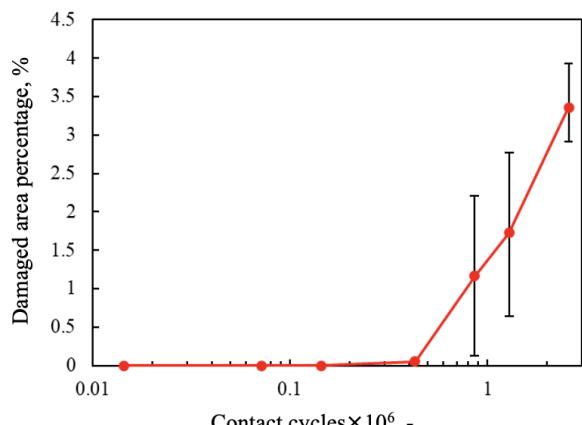
Figure 3 に接触回数に対する DAP の変化を示す。 4.3×10^5 回までは損傷面積割合が極めて小さいものの、 8.6×10^5 回以降で損傷面積割合が増加することが確認されたため、本実験の表面損傷は疲労摩耗に由来するものであると考えられる。Figure 4 に接触回数に対するマイクロピッキング深さの変化を示す。この結果から、マイクロピッキングの深さも接触回数とともに増加していくことが確認された。しかしながら、損傷面積割合の増加傾向とは異なり、 2.6×10^6 回において、マイクロピッキング深さは線形に増加せずに一定の値に近づいていく傾向が確認された。摩耗を評価するパラメータとして、算術平均粗さに着目し、接触回数との関係を調べた。Figure 5 より、 1.4×10^5 回までは表面粗さは減少し、 1.4×10^5 回から 2.6×10^6 回にかけては表面粗さが増加することが確認された。初期における表面粗さの低下は、トライボフィルムの生成やなじみが進行したためであると考えられる。また、 8.6×10^5 回以降において表面粗さが線形的に増加したのは、マイクロピッキングの発生面積率が徐々に増加したためであると考えられる。

Fig. 3 Development of DAP

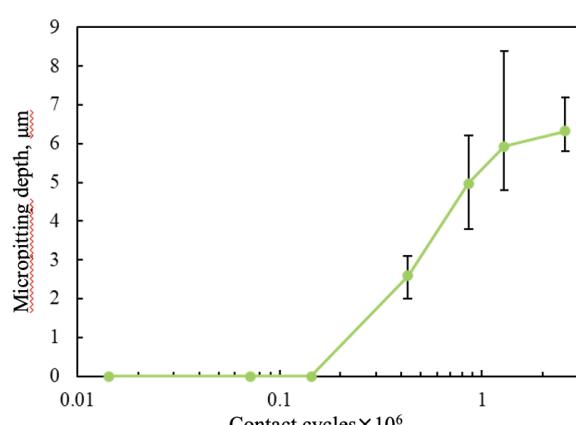
Fig. 4 Development of micropitting depth

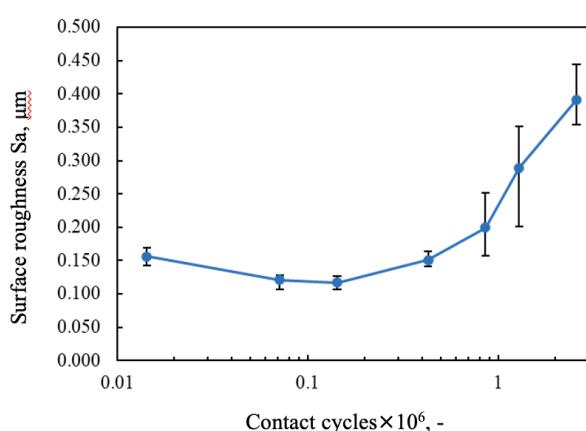
Fig. 5 Development of surface roughness

Figure 8(a)に、本実験の摩擦力の作用方向を示す。本実験のすべり率は-5%であり、ローラの周速がリングの周速よりも低いため、ローラ表面には回転方向と同方向に摩擦力が働く。Figure 6 (a) (b)から、摩擦力の方向と反対方向にクラックの進展が観察されたため、摩擦力が表面の微細な損傷に対して作用し、開口部を広げることでクラックの進展を促したものと考えられる。Figure 5より、接触回数43万回から表面粗さが増加しているため、クラックが進展する起点となった微細な溝は43万回付近で生じたと推察される。上田らは、表面に働く摩擦力が大きいほどクラックが進

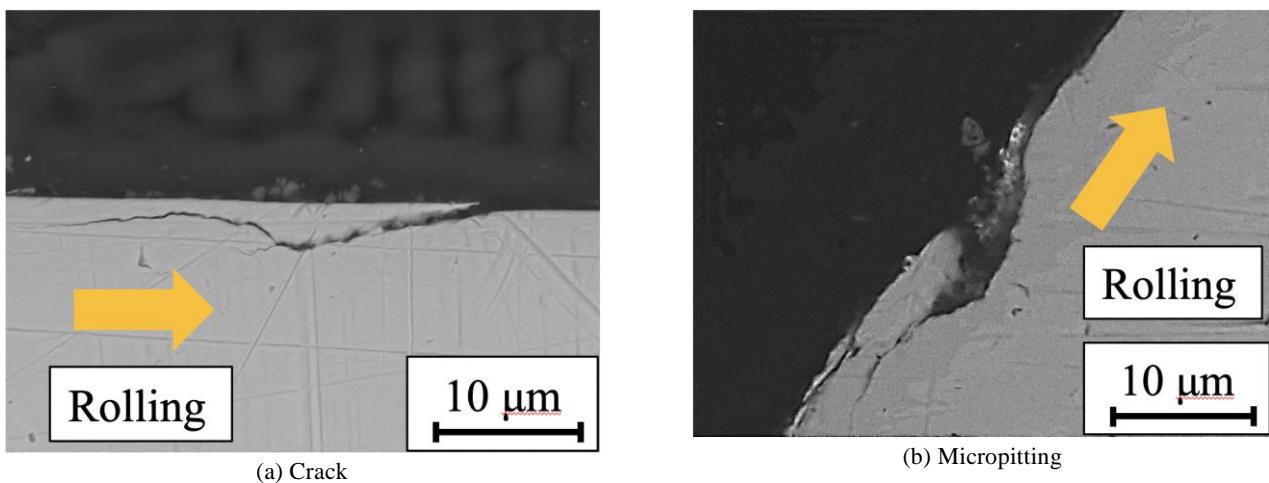
Figure 6(a)(b)に、接触回数 2.6×10^6 回におけるローラ断面画像を示す。Figure 6(a)から、ローラ試験片断面に、約 20° の角度を持つクラックの発生が確認された。クラックの先端部は、内部で平行となった後に、表面方向に伸びていることがわかる。Fig. 6(b)から、表面が欠けて穴状になっているものが確認された。これは、Fig. 6(a)のクラックが進展し、クラック上部もしくは先端部が脱離することで、マイクロピッキングが起こったものと考えられる。

Fig. 6 Cross sectional images of the roller at 2.6×10^6 contact cycle

- (1) ローラ試験片の摩擦後の断面画像から、クラックは約20°の角度を持って進展し始め、表面と平行になったのちに表面へと向かう方向に進展する様子が確認された。このことから、マイクロピッティングは、クラックが進展した後に、表面の一部がはく離することで、発生したものと推察される。
- (2) クラックの進展には表面に作用する摩擦力が関与していると考えられ、引張応力が開口部を広げる働きをすると推察される。
- (3) 接触回数増加に伴い、マイクロピッティングは増加することが確認された。一方、マイクロピッティング深さは、一定値に近づいていく傾向が確認された。これは、クラックの進展挙動に起因と考えられる。

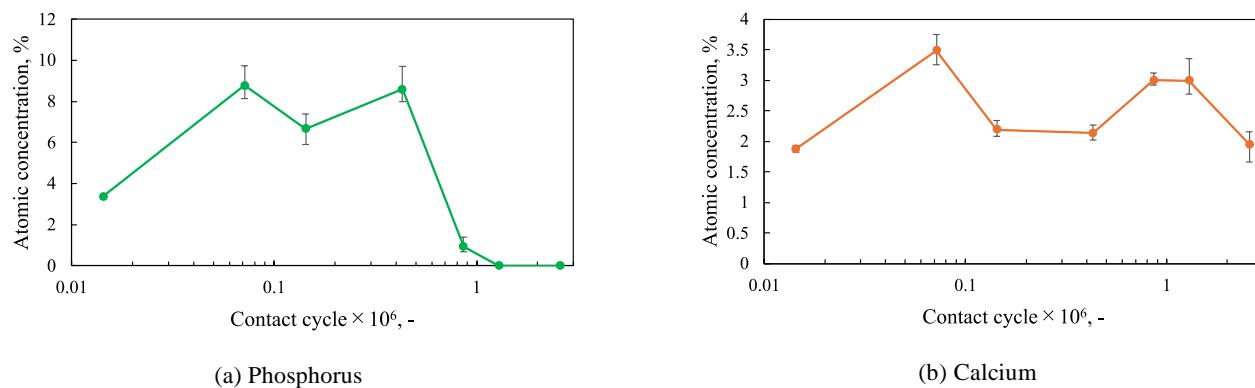
Figure 7(a)(b)に、XPS により取得したリンとカルシウムの濃度割合の変化を示す。しゅう動初期からリン、カルシウム由来のトライボフィルムの存在が確認された。上田らは、ジアルキルジチオリン酸亜鉛添加油中で、転がり摩擦試験を行った結果、表面反応膜の生成により摩耗が抑制され、ピッキングの発生が顕著に表れるこことを報告している⁽²⁾。今回の実験の系においてもトライボフィルムの生成が摺動初期におけるすべり摩耗を低減し、ピッキングの発生を促進したものと考えられる。

Fig. 7 Development of atomic concentration

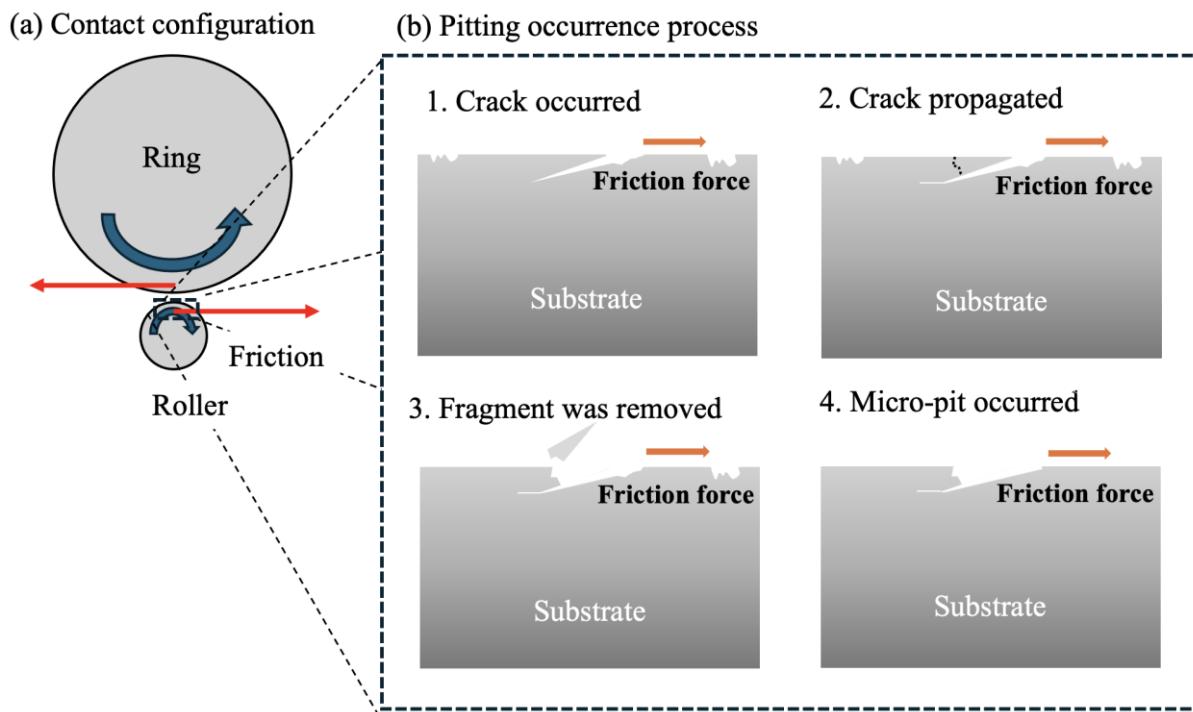
展する角度も大きくなると報告している⁽³⁾。本実験では約20°の角度を持つクラックが多く観察されたが、今回の実験条件によって発生した摩擦力に起因すると考えられる。Holloxらは、転がりすべり接触によって深さ方向に残留引張応力が発生し、この引張応力によってクラックが表面と平行に進展すると報告している⁽⁴⁾。本実験においても、クラックが表面と平行方向に進展する様子が確認され、引張応力がクラックの進展に寄与していると考えられる。Figure 8(b)に本実験結果より得られたマイクロピッティング発生メカニズムを示す。Rycerzらは、Fig. 8(b)の破線で示すように、分岐したクラックが表面に到達することで破片が脱離し、マイクロピッティングを形成すると報告している⁽⁵⁾。よって、以上の過程を経てクラックは進展し、母材から剥離した部分の一部が欠落することでマイクロピッティングに至ったものと考えられる。

Fig. 8 Schematic images of crack propagation
