## 通電摩耗時の AE センシング研究 —AE 信号波形の STFT 解析に見られる特徴—

AE Sensing Study during Sliding Wear under Electric Current:  
Features Obtained from STFT Analysis of AE Signal Waveforms

埼玉工大・院（学）\*小沢 光輝 埼玉工大（正）長谷 亜蘭

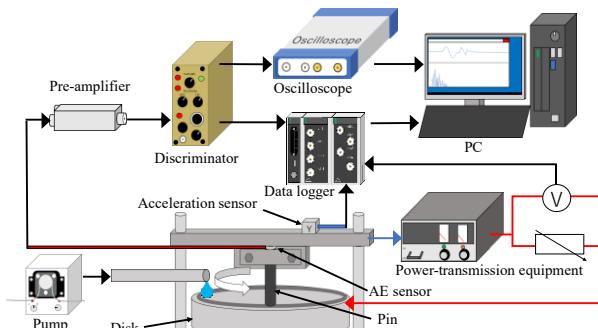
Fig. 1 Schematic diagram of the experimental setup

本研究で使用したピン・オン・ディスク型摩擦・摩耗試験機の概略を Fig. 1 に示す。AE センサはピン試験片上部に設置し、実験中の AE 信号を計測した。また、3 軸加速度センサを用いてピン試験片の振動加速度を計測し、接触電圧印加回路を用いてピン試験片とディスク試験片の乖離・接触状態を計測した。今回、通電下の摩擦実験を行うにあたり、ピン試験片からディスク試験片に電流が流れるように配線した。このとき、印加電圧は 10 V で電流は 2 A とした。

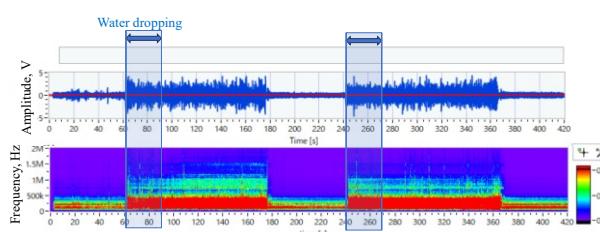
Fig. 5 Frequency change by STFT of AE signal waveforms for wear under electric current (Case 1)

Figure 5 および Fig. 6 は、AE 信号波形の STFT 解析の結果である。先行研究から、0.1~0.3 MHz は溶融時に確認される周波数帯であり、0.5~1.5 MHz は放電時に確認される周波数帯であることがわかっている<sup>2)</sup>。この特徴を踏まえて溶融時および放電時にみられる周波数帯では、明らかに水滴下時の Case 1 の方が大きいことが確認できる。また、摩耗量の推移を比較したところ、Case 1 の摩耗量が明らかに多かった。つまり、摩耗面と AE 信号波形の周波数スペクトルの結果から、Case 1 では放電が頻発に発生し溶融が起きているが、Case 2 では放電および溶融があまり発生しなかったといえる。

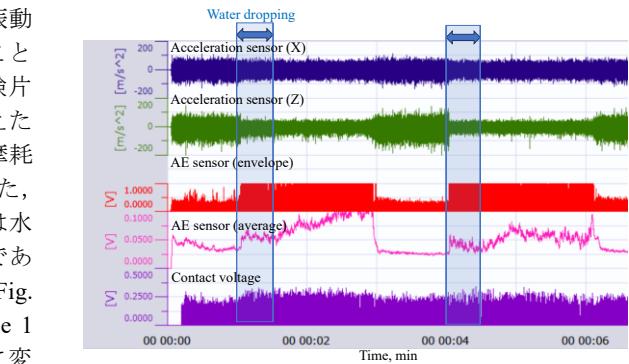
Fig. 2 Changes in the measurement signals (Case 1)

Figure 2 および Fig. 3 は、実験開始後 30~40 分の計測データである。上から、摩擦方向の振動加速度センサの振幅値、垂直方向の振動加速度センサの振幅値、AE センサから得られた AE 信号振幅値 (ENV) と AE 平均値 (AVE)，接触電圧の変化である。ここでは、Fig. 2 の結果を Case 1, Fig. 3 の結果を Case 2 と分類する。

まず、Fig. 2 の Case 1 における変化を確認すると、実験開始 1 分間と開始 1 分直後の水滴下時では、滴下した時の振動加速度の振幅値が小さくなっていることが確認できる。これは、水を滴下したことにより潤滑されたためと考える。

しかし、AE 信号振幅値および AE 平均値を確認すると、振動加速度とは逆に水を滴下した瞬間から大きくなっていることが確認された。これは、水を滴下したことによりピン試験片とディスク試験片の間に水膜が発生し、放電の頻度が増えた影響と考える。また、Fig. 4 の Case 1 実験後に観察した摩耗面からも、クレータのような放電痕が多数確認できる。また、Fig. 3 の Case 2 における変化を確認すると、振動加速度は水を滴下した瞬間から振幅が小さくなるのは Case 1 と同様であるが、AE 信号に関しては小さくなることが確認された。Fig. 4 の Case 2 の実験後に観察した摩耗面を確認すると、Case 1 とは異なり放電痕が確認されない代わりに摩耗面が虹色に変色していた。

ここで、Case 2 のディスク試験片の摩耗面が虹色に変色した理由について考察する。まず、実験中の観察から水が蒸発していく様子が確認された。これは AE 信号の変化からも確認でき、Fig. 2 では実験開始 3 分後などの振幅値が下がった部分、Fig. 3 では実験開始 3 分 45 秒後などのように振幅値が高くなった部分などで水が蒸発した。よって、両試験片の摩擦界面は高温になっている。ステンレス表面は酸化被膜で覆われており、水を蒸発させた際に水に含まれていたカルシウム等の不純物がその酸化被膜に付着して虹色に見えていると考える。今回、ステンレス鋼のディスク試験片上には雨水の成分の他、ピン試験片から発生した摩耗粒子が残留した影響も考えられる。したがって、この虹色の不純物層の影響を受け、放電しにくくなつたと考察する。

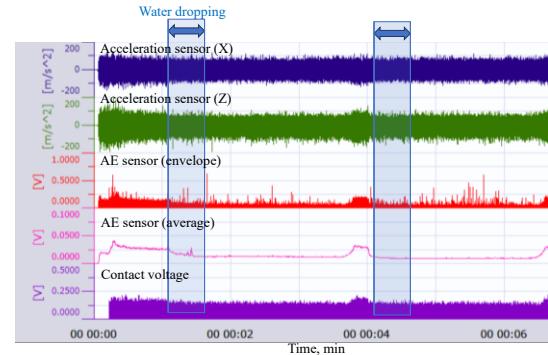
Fig. 3 Changes in the measurement signals (Case 2)

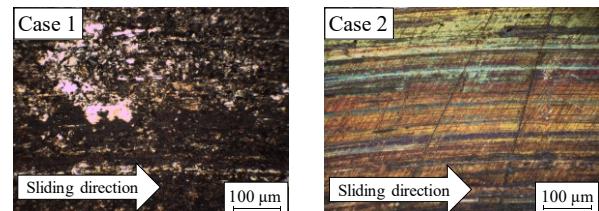
Fig. 4 Micrographs of the worn surface for the disk specimen after rubbing under electric current for Case 1 and Case 2

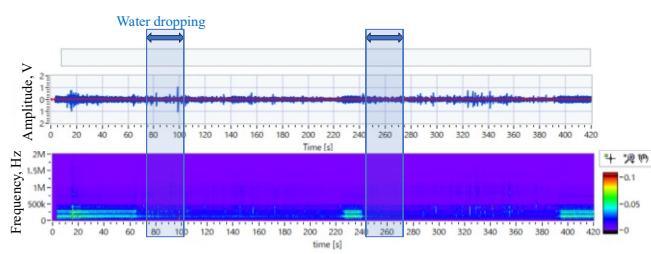
Fig. 6 Frequency change by STFT of AE signal waveforms for wear under electric current (Case 2)
