補修部材の摩擦摩耗特性

Friction and wear characteristics of repaired components

産総研（正）*間野 大樹 是永 敦 梶野 智史

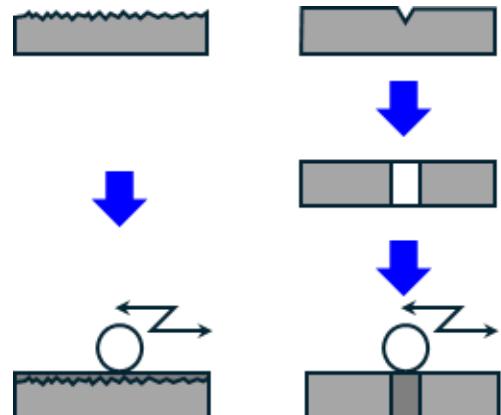
(a) additive manufacturing method (b) insertion method
Fig. 1 Images of repair with additive manufacturing method and insertion method

積層造型法ならびに埋込法による補修のイメージを Fig.1 に示す。前者では摩耗や腐食などによる面荒れの補修を、後者でははく離や圧痕などによるスポット傷の補修を想定している。積層造型法にはレーザを熱源とする指向性エネルギー堆積(DED)法を採用し、S45C 製の基材上にマルエージング鋼の積層を行った¹⁾。その後、積層部の厚さが 2mm 程度となるように試験片を切り出した。なお、DED 法による試験片は A・B の 2 個作製した。埋込法としては SUJ2 製の基材に設けた貫通穴へ同じ材料のピンの埋込を行った。穴とピンの直径は 4mm とし、埋込の条件はすきま 20μm のすきま嵌めと接着を組み合わせたもの、締めしろ 10μm の締まり嵌めによるものの 2 種類とした。供試面は埋込の後、研削と研磨で仕上げた。

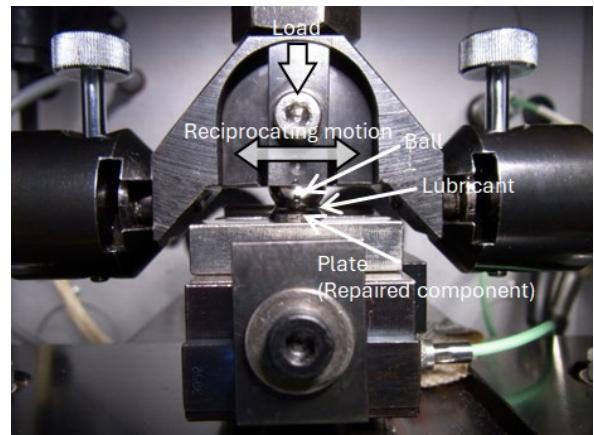
Fig.2 Ball-on-plate reciprocating friction and wear tester

Fig.2 に示すボールオブレート型の往復動摩擦摩耗試験機を用いて、積層造型法による補修においては造型部を平坦に加工した供試面上を摺動させる形で、埋込法による補修においてはピンと基材の境界を横切るように摺動させる形で、補修箇所の摩擦摩耗特性を調べた。ボールは直径 10mm の SUJ2 製転がり軸受用鋼球とし、試験の条件は荷重を 20N(このとき、Hertz の最大接触応力は約 1GPa)、振幅を 1mm 及び 50Hz、温度を 40°C、潤滑をスクアラン 50μL、時間を 1h とした。マルエージング鋼及び SUJ2 のバルク材のプレートについても同じ試験を行い、積層造型法ならびに埋込法による補修試験片とそれぞれ比較を行った。

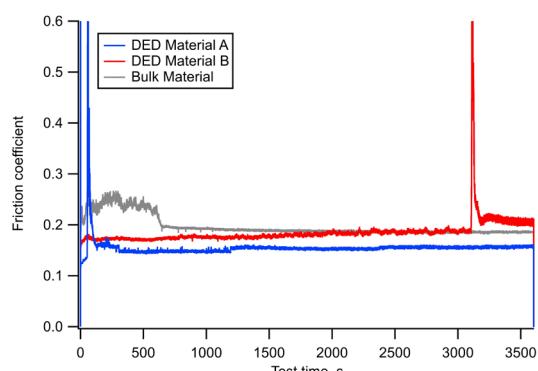
Fig. 3 Trends of friction coefficient in evaluation test for repair with additive manufacturing method

積層造型法によるマルエージング鋼の DED 材 A 及び B とバルク材の摩擦係数の経時変化を Fig.3 に示す。このとき、DED 材 A とバルク材の摩擦係数はなじみ過程において増加が見られたものの、その後は安定して推移し、DED 材 A はバルク材より低い値を示した。一方、バルク材 B の摩擦係数は試験開始直後から漸増し、試験時間 3000s 過ぎに急増した。DED 材 A

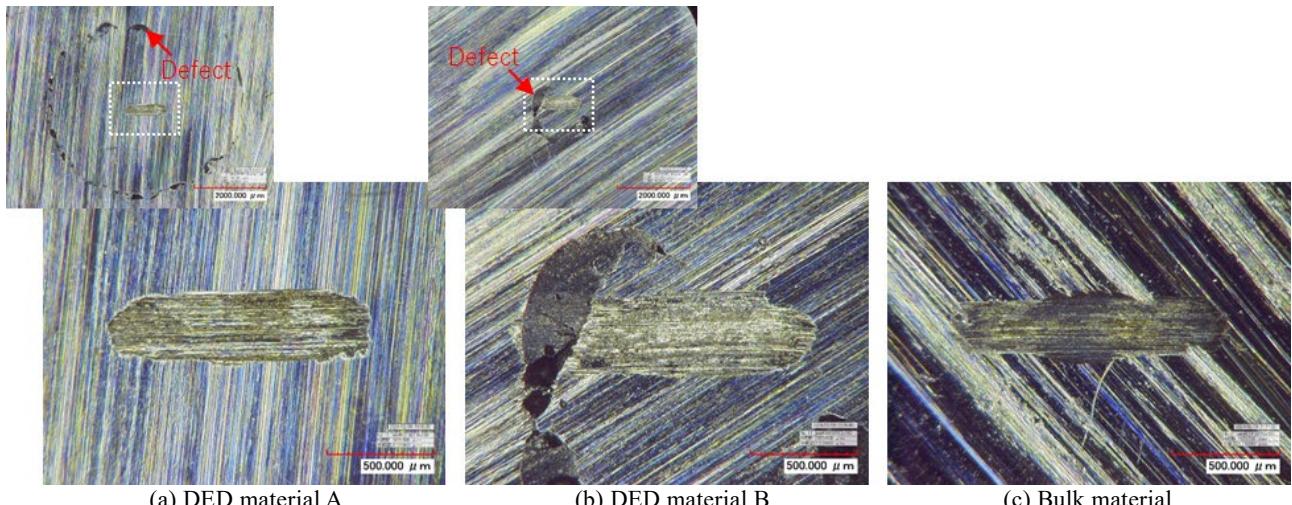
Fig. 4 Wear scar appearances on plates in evaluation test for repair with additive manufacturing method

及び B とバルク材の摩耗痕の外観を Fig.4 に示す。DED 材 A の摩耗痕はバルク材より若干大きく、DED 材 B は DED 材 A より更に大きかった。DED 材 B の供試面には欠陥(空隙)が見られ、同試験ではその欠陥をまたいでボールを摺動させる形となった。欠陥の中には多量の摩耗粉の堆積が見られたことから、同欠陥の存在により、ボールの摩耗が促進され、アブレシブ摩耗の効果によって摩耗痕が拡大したものと推察された。

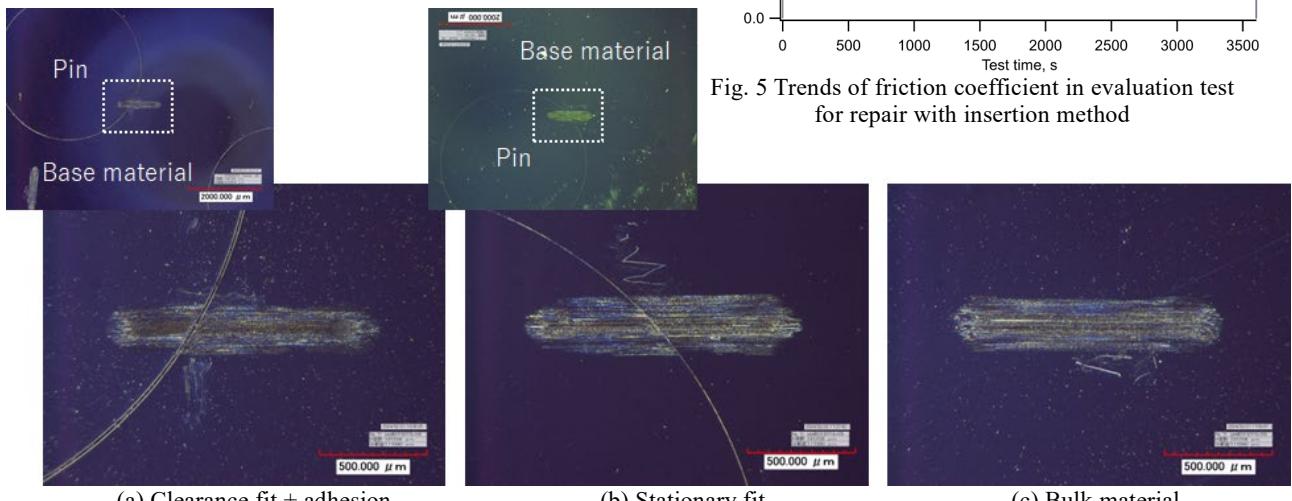
Fig. 6 Wear scar appearances on plates in evaluation test for repair with insertion method

埋込法による SUJ2 のすきま嵌め + 接着材及び締まり嵌め材とバルク材の摩擦係数の経時変化を Fig.5 に示す。このとき、いずれの試験片の摩擦係数も安定して推移し、ほぼ同じ値を示した。すきま嵌め + 接着材及び締まり嵌め材とバルク材の摩耗痕の外観を Fig.6 に示す。いずれの試験片の摩耗痕もほぼ同じ大きさであったが、摩耗痕内部の様相は若干異なっており、嵌め合いで起因する空隙部と荷重が掛かったときの非連続的な変形の影響については引き続き検討が必要である。

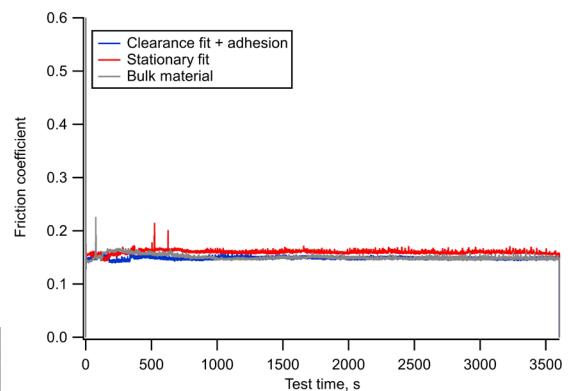
Fig. 5 Trends of friction coefficient in evaluation test for repair with insertion method
