## AE センシングを活用した転がり疲れ試験の表面状態のモニタリング

### Monitoring of Surface Conditions in Rolling Contact Fatigue Tests Using AE Sensing

日鉄テクノロジー（正）\*向井 悠 埼玉工大（正）長谷 亜蘭

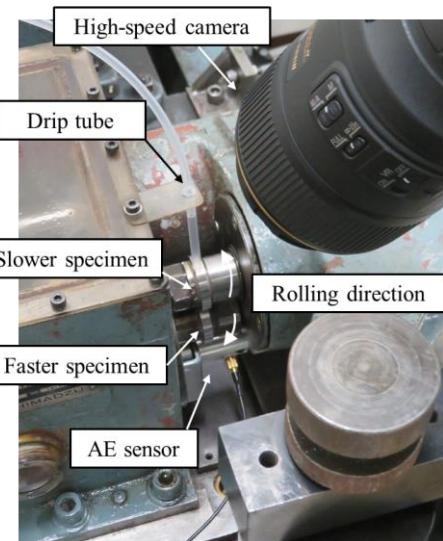
Fig. 1 Appearance of the test section

本試験で用いた試験機の外観を Fig. 1 に示す。転がり疲れ試験は西原式摩耗試験機を使用した。本試験機は、円筒形状の試験片を接触させながら歯数の異なる歯車を用いて回転させることで、負荷とすべりを同時に与えることができる。潤滑油は、ナフテン系原料油の ENEOS 製クリセフォイル F8 を採用し、低速側試験片の上から毎分 6 cc 滴下した。試験終了は試験機に取り付けた加速度センサが 2.5G を超えた時とした。

試験中の表面状態の観察のため、高速度カメラ (フォトロン製: Nova S12) を用いて、低速側試験片の表面を撮影した。撮影部分は低速側試験片のしゅう動面の一部で、高速側試験片と接触後に潤滑を受けるまでの間の領域とし、撮影条件は撮影速度 5,000 fps とした。

AE センサは広帯域型センサ (NF 回路設計ブロック製: AE-900S-WB) を用い、高速側試験片の回転軸があるギアボックスの側面に設置した。AE 増幅率は 50dB とし、ノイズ除去のために 20 kHz のハイパスフィルタ処理を行った。Table 1 に試験条件と AE 計測条件を示す。取得した AE 信号は、ディスクリミネータ (NF 回路設計ブロック製: AE9922) と AE アナライザ (NF 回路設計ブロック製: AE9702) を介して AE 包絡線検波波形と AE 信号生波形をそれぞれ PC に記録した。

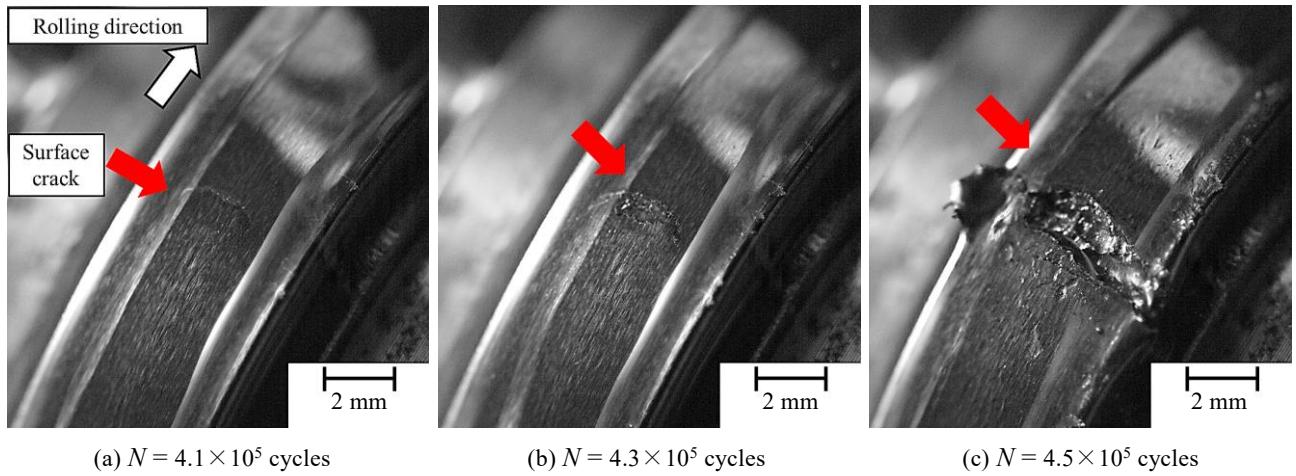
Fig. 2 High-speed camera observations on the specimen surface

Figure 2 は、試験中に高速度カメラで観察した試験片表面の画像である。 $N = 4.1 \times 10^5$  回においてしゅう動部の表面に 2 mm 程度の表面き裂が初めて観察された。この表面き裂は、繰返し数の増加に伴い Fig. 2 (b) および Fig. 2 (c) のように損傷が進展し、最終的には試験片幅方向全体に及ぶほどのはく離が発生して振動増加により試験は停止した。

Figure 3 は、試験中に取得した AE 包絡線検波波形および加速度振幅の結果である。試験中の AE 信号は  $N = 2 \times 10^5$  回付近から振幅値が上昇し、突発的な反応も確認されることがわかった。Figure.4 は、Fig. 3 中の赤矢印で示す試験開始直後、試験中盤となる  $N = 2 \times 10^5$  回および表面き裂が観察された Fig. 2 中の各ポイントにおける AE 信号生波形の周波数スペクトルの変化である。試験中盤よりき裂や塑性流動起因の 0.2~0.4 MHz 帯の周波数の AE 信号<sup>3)</sup>が確認された。この結果は Fig. 2 に示した表面状態の変化を反映しており、加速度センサよりも早く反応していることから、表面損傷状態の評価のために、AE 周波数スペクトルの変化を分析することは有効であると言える。

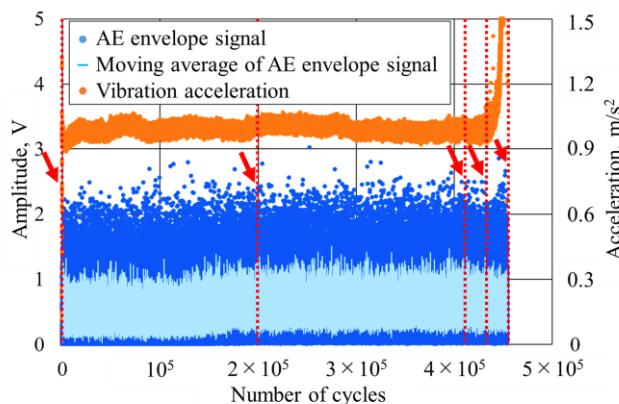
Fig. 3 Changes in AE signal and acceleration

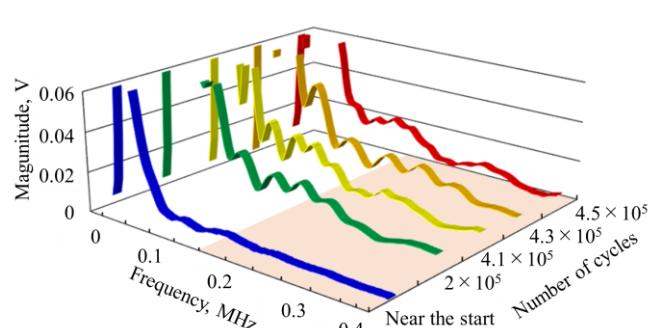
Fig. 4 Changes in the frequency spectrum of AE signal waveform
