レーザーDEDによる機械部品の補修と信頼性評価

Repair and reliability evaluation of mechanical parts using laser DED

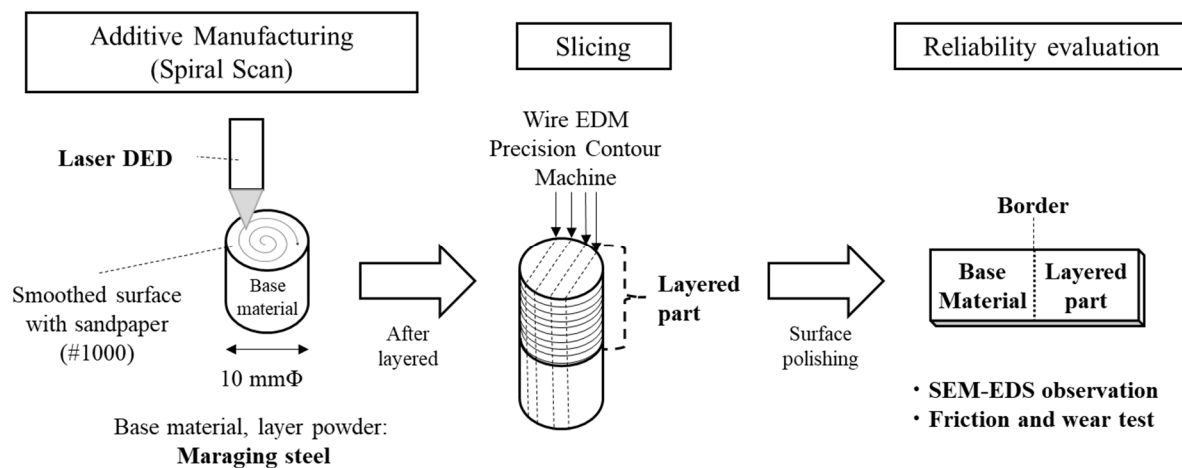
Fig. 1 The experimental overview.

Figure 1 に本研究の実験概要を示す。準備した母材丸棒にレーザーDEDにて積層後、分析用の試料を作製 (スライス、研磨) し、信頼性評価を行った。詳細を2.1-2.2に示す。

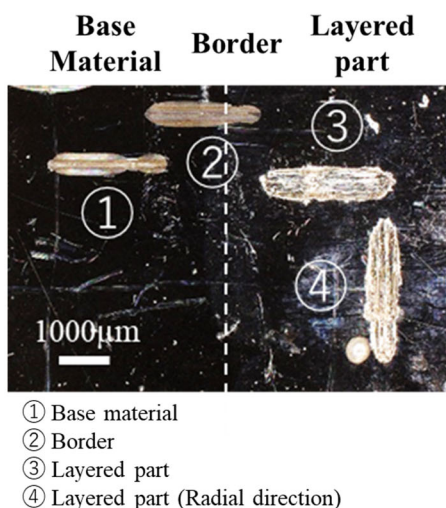
(a) Sliding test position and wear scar appearance

Fig. 2 The friction and wear test result:

(a) Sliding test position and wear scar appearance, (b) Trends of friction coefficient.

母材・接合界面・積層部において摩擦摩耗試験を行ったところ、Fig. 2 (a) に示すとおり、母材ではマイルド摩耗であり、摩耗痕の内部は平滑であったが、積層部ではシビア摩耗であり、摩耗痕の内部には母材と比較して大きな凸凹が見られた。また、接合界面の摩耗痕は母材におけるマイルド摩耗と積層部におけるシビア摩耗の中間程度の大きさと様相を呈していた。摩擦係数は、Fig. 2 (b) に示すように、開始から 60 秒後までの初期なじみ過程において、母材と接合界面では概ね 0.5 以下で安定的に推移した一方、積層部では摺動方向を問わず 0.5 を超えて大きく増加・変動した。これらの結果は、積層部では初期なじみ過程において摩耗が急激に進行した可能性を示唆しており、その原因としては積層部では母材と比べて密度が低く良好な耐摩耗性を発現させるには不十分であったことが考えられる。
